知内町小谷石中の沢での酸性硫酸塩対策緑化工試験地の調査及び施工

1 2018年試験施工地の調査

2 2021年10月6日の試験施工

3 2021年11月30日の緑化調査

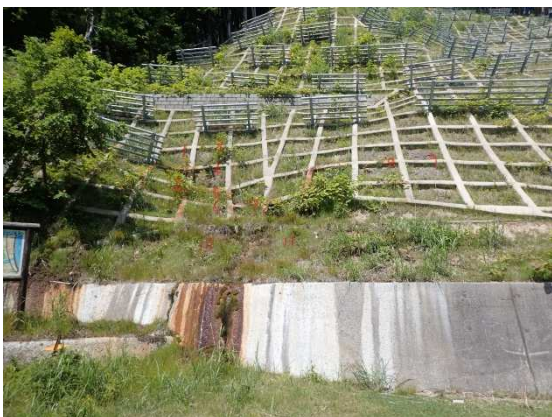
2021.07.01 施工状況

①簡易pH計により測定したところ、湿潤なブロック5、6、7、10、11は、2.80～3.57の範囲で、酸性硫酸塩を裏付ける値を示していました。酸性硫酸塩の指標植物のオオイタドリは1株だけ赤色を示したが、他は、やや赤みを帯びた程度でした。このことから、ネオインパクト（製鋼スラグ）の中和効果は続いているものと思われます。

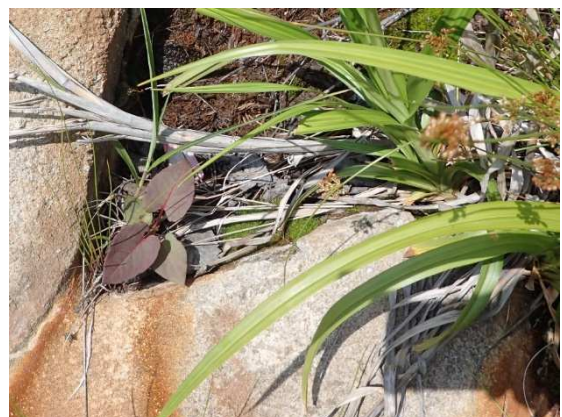
赤みを帯びたオオイタドリ

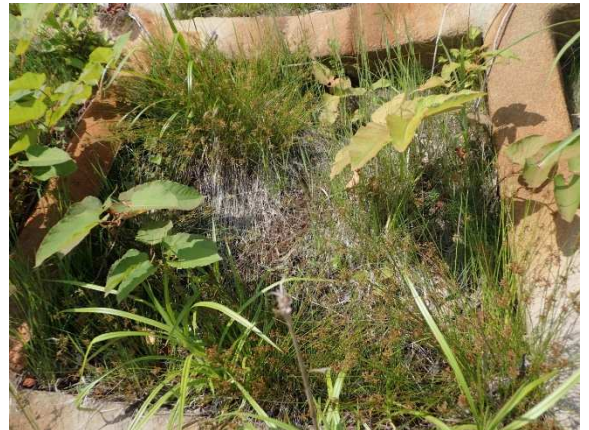
5 ブロック

③緑化状況は見た目の植被率で評価することとし、湿潤なブロック 5, 6, 7, 10, 11 は、70~90%の範囲で、その他の乾燥しているブロック 1, 2, 3, 4, 8, 9 の計 6 ブロックのうち、70~85%の範囲のものが 4 ブロック、40~65%の範囲のものが 2 ブロックとなりました。

このことより、アルカリ資材ネオインパクト（製鋼スラグ）の効果はあったものと推定しています。なお、植被率が低くなっている 40~65%の範囲のものが 2 ブロックは、現場法枠工内が急斜面になっており、乾燥しやすいことが主な原因と考えています。

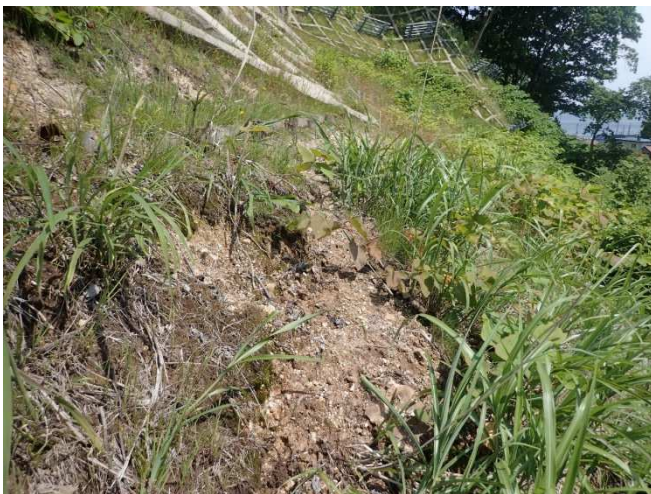
④10,11 ブロック及び 11 ブロックに向かって右側には、キュウシュウジカの足跡があり、獣道化による植被率の低下が見られました。また、緑化資材に導入されている草本だけでなく、自然侵入してきたケヤマハンノキの食害も観察されました。

シカ道（獣道）による裸地

- ① 獣害や酸性硫酸塩水の流下による一部裸地化している 10,11 ブロック付近を対象に、フルボシリーズの植生マット（FPM-I、FPM-II ベース）に、アルカリ資材ネオインパクト（製鋼スラグ）をあらかじめ混入したものを開発中で、これを用いて緑化する。
- ② 上記①の植生マットに、エゾシカ対策用の甲高金網（三角金網）を敷設し、エゾシカの通り道での当該金網伏工の抑制効果の評価を行う
- ③ 現場打ち法枠工内(1~9ブロック)へのフジミン500倍希釈液の散布

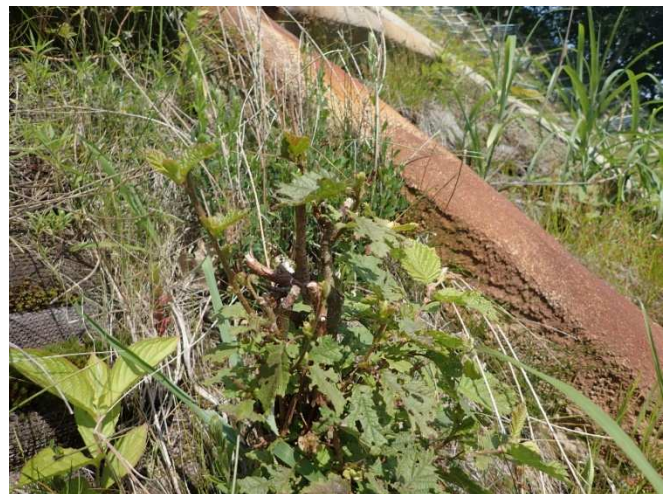
シカによる食害

（葉にはハンノキハムシの食害も見られる）

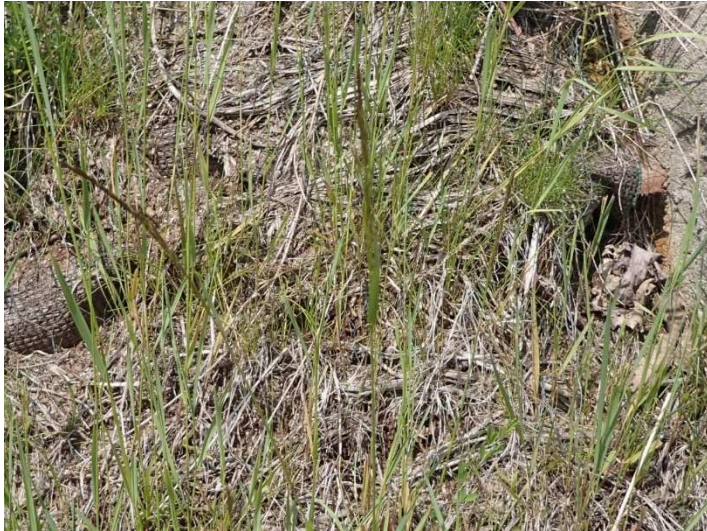
レッドトップ

配合種子のうち、芝類は、トールフェスク、ケンタッキーブルーグラス、クリーピングレッドフェスク、レッドトップ、バミューダグラスの 5 種ですが、このうち、レッドトップは、11 全てのブロックで見られ、配合量 (0.3g/m²)

以上)と少ない割には、安定的に生育していることから、この現場では、極強酸性の適合種と思われました。

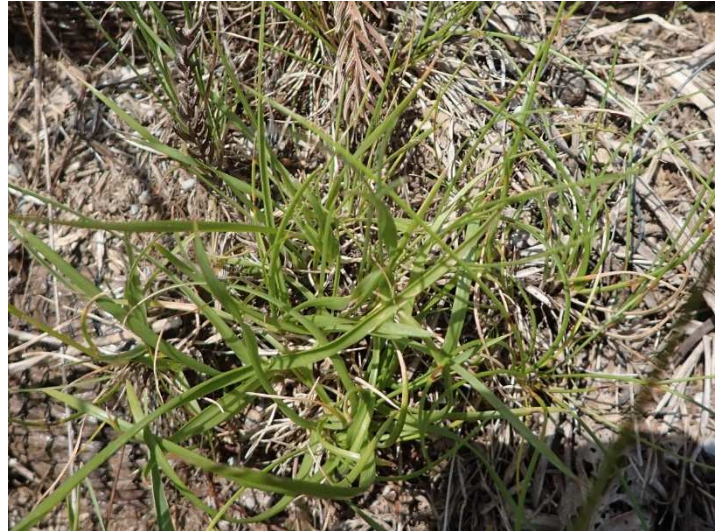
トールフェスク

そのほかは、強アルカリ性土壌では生存が目立っていたトールフェスクは、この極強酸性の現場では、配合量(20.6g/m²以上)が多い割には、生育はわずかで、適合種とは思えませんでした。

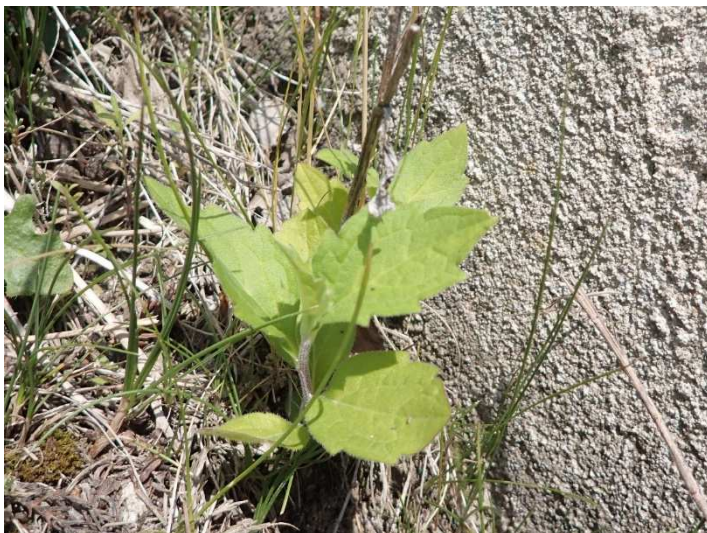
ヨモギ

ヨモギは配合量(1.0g/m²以上)と少ない割には、安定して生育しており、水分供給が多い所の使用を避ければ、地下茎で再萌芽するタイプなので、極強酸性の適合種であると思われます。

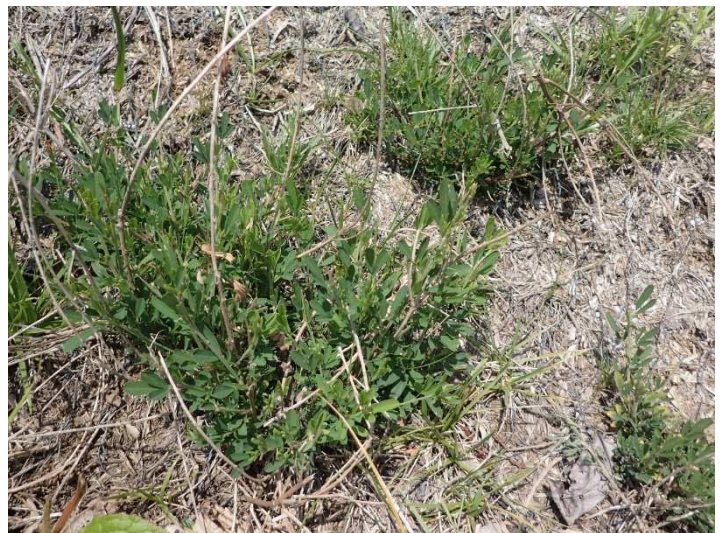
メドハギ

メドハギは、配合量(5.0g/m²以上)とやや多いことを反映して、安定して生育しており、ヨモギ同様に、水分供給が多いところだけ使用を避ければ、極強酸性の適合種であると思われます。

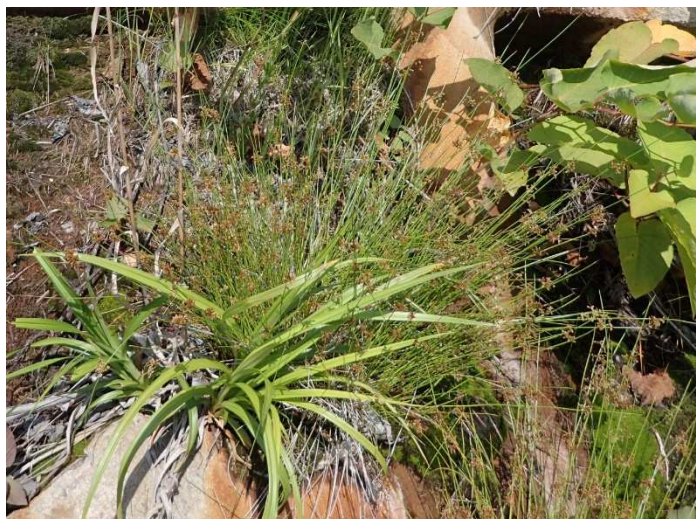
⑦自然侵入のイ、オオカワズスゲ、ヨシは、酸性硫酸塩で、水位が高いブロックに見られ、極強酸性にも耐えうることを示していました。

イ、オオカワズスゲ

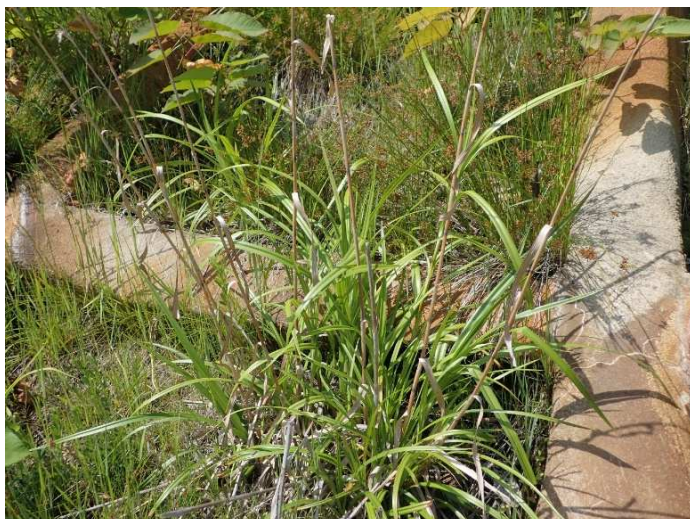
ヨシ

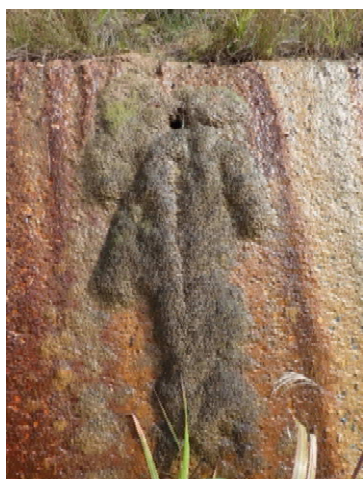
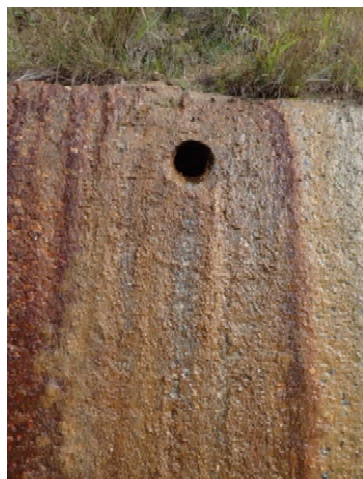
なお、コンクリート土留工の水抜き孔が埋まっていたので、掃除をしました。コンクリート土留工は強酸性によって劣化が進んでいました。いずれ補修が必要になると考えます。

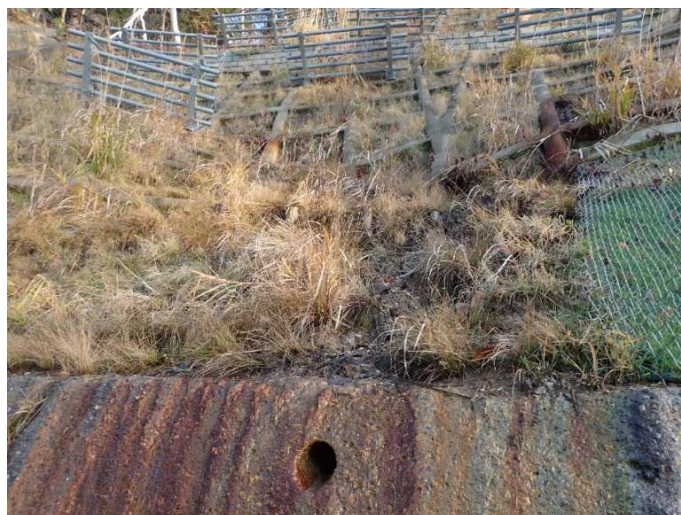
施工後の2021年11月2日、知内町の隣町の木古内町では、道内での観測史上最多の1時間雨量136.5mmの大雨を記録し、知内町でも午後11時50分までの24時間雨量190.5mm（木古内町では221mm）の大雨となりました。施工地での被災は認められませんでした。谷地形で酸性硫酸塩が流下しているところは、降水が激しく流下した痕跡がありました。

降水の流下痕跡

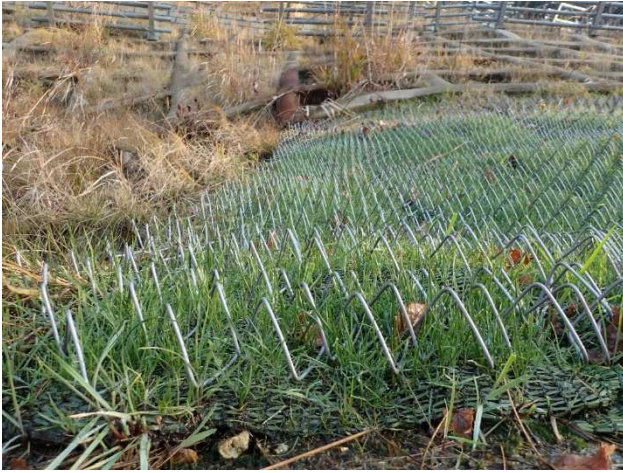
緑化マット「グリーンスラッガー」では芝類の発芽を確認しました。配合種子の種類は、2018年と変わらず、トールフェスク、ケンタッキーブルーグラス、クリーピングレッドフェスク、レッドトップ、バミューダーグラス、ヨモギ、メドハギ、ヤマハギです。

芝類発芽状況

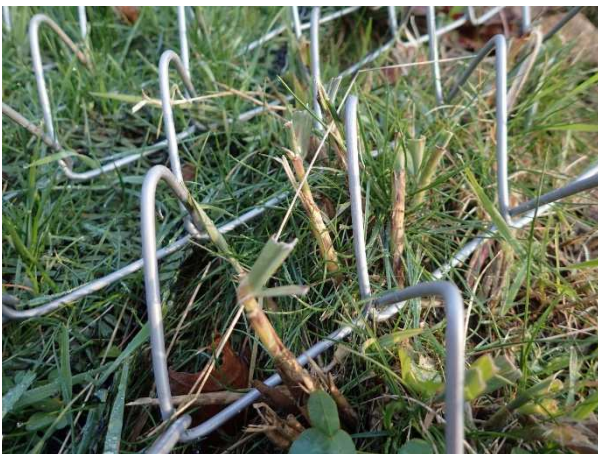
三角金網で全面覆っていましたが、主に端部で、キュウシュウジカによる食害が認められました。施工地端部から1.5mのところでも食害が確認され、その付近の幅2.0mの三角金網の中側の端部が一部浮いた状態となっていたことから、シカの侵入が一度はあったものと思われますが、踏み荒らしの抑制効果もあったと思っています。今後、積雪があれば三角の突起部分は障害とはならない可能性があります。

シカの食害

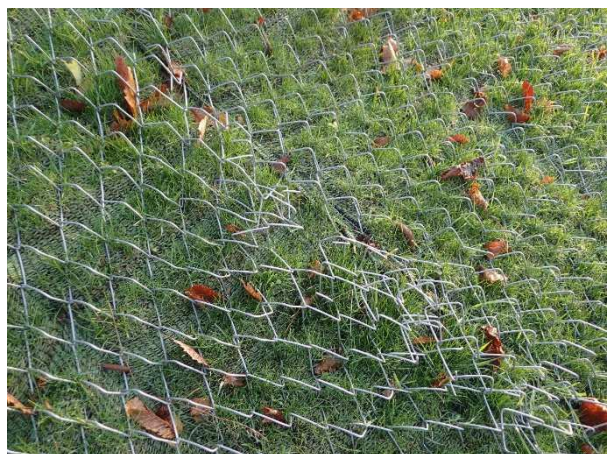
三角金網の端部のほつれ（シカ侵入の形跡）
