知内町小谷石中の沢での酸性硫酸塩対策緑化工試験地調査・その2

2 2022年（令和4年）調査

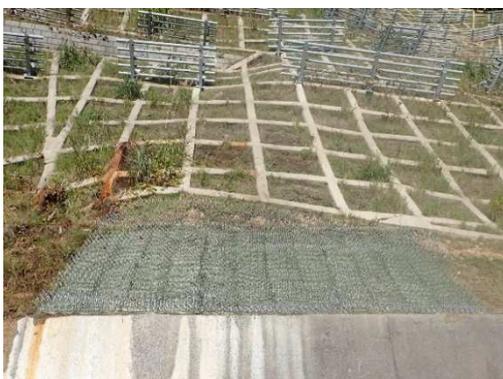
緑化マット等施工地全景 2021.10.06

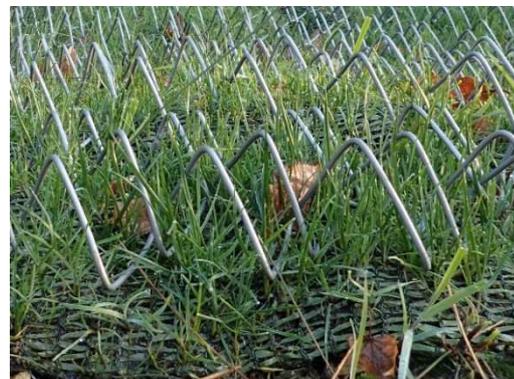
グリーンスラッガーでは、ヨモギと芝類の発芽を確認しました。芝類は、茎・葉の状況が良くわからないため、品種の判別まではしませんでした。

芝類の発芽状況

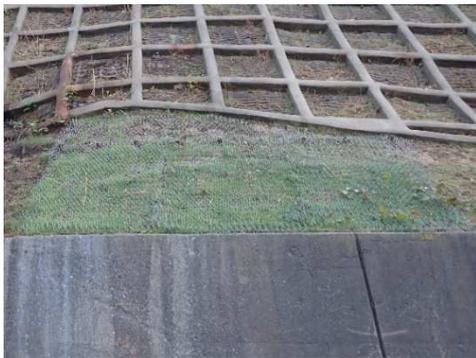
植生マットに配合した種子の植物や、植生マットの下にあった既存植生の芽吹きが見られました。既存植生の芽吹きは、グリーンスラッガー敷設前に、まだら状に生育していたイヤススキなどで、地上部を刈り払う程度の地拵えを行ったもので、根まで除去していないことによるものです。

緑化マット等施工地全景 2022.04.27

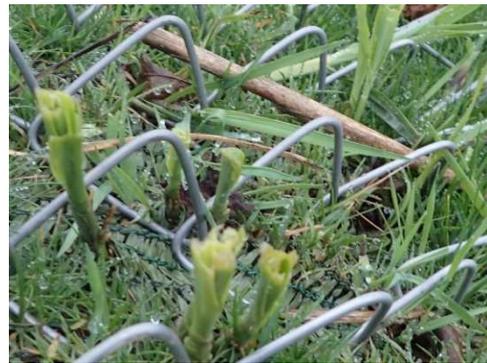
三角金網の金網からはみ出た部分の芝類や既存植生のススキなどに、シカと見られる食害痕が見られました。

食害痕はグリーンスラッガー施工地だけでなく、山腹工全体で見られ、融雪時の餌の少なさを反映しているものと思われました。

ススキなどのシカ食害痕 2022.04.27

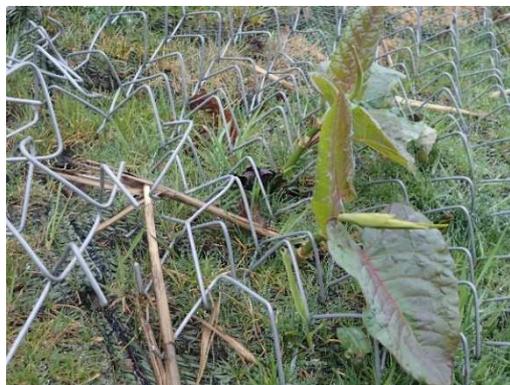
既存植生のうち、オオイタドリはシカにとって不嗜好性植物と見られ、食害痕は認められませんでした。

三角金網は、上記の食害痕のほかに、金網の重ね部分に乱れが生じていたことから、2021年11月調査と同様にシカは侵入しているものと推察されましたが、根の部分は保全されているので、当初の設置目的は果たしていると考えます。

三角金網の乱れとオオイタドリ 2022.04.27

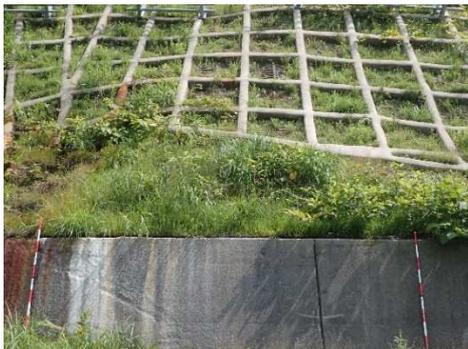
植生マット配合種子のうち、芝類では、配合量の多いトールフェスクが良く見られ、ケンタッキーブルーグラス、クリーピングレッドフェスク、レッドトップも確認されましたが、バミューダグラスは確認できませんでした。芝類以外では、ヤマハギ、メドハギ、ヨモギの3種は確認でき、特にメドハギは配合量の多さからが目立っていました。

しかしながら、これらの配合種子よりも、イ、ススキ、オオイタドリといった既存植生の方が、もともと根が形成されていたこともあって、旺盛な繁茂を示していました。

いずれにしても、生育している植物は、酸性硫酸塩の影響は受けておらず、アルカリ資材入りの植生マットは、機能しているものと思われました。

緑化マット等施工地全景 2022.07.14

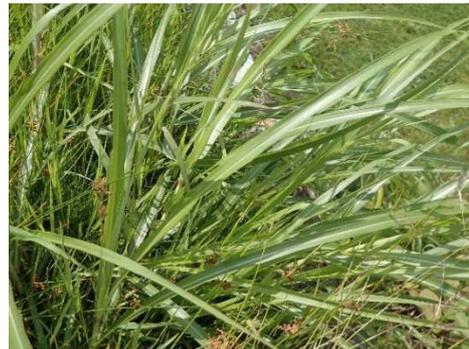
ススキ 2022.07.14

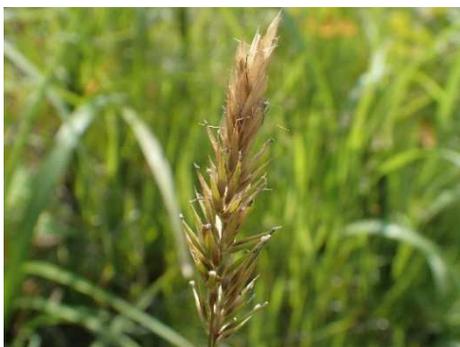
クリーピングレッドフェスク 2022.07.14

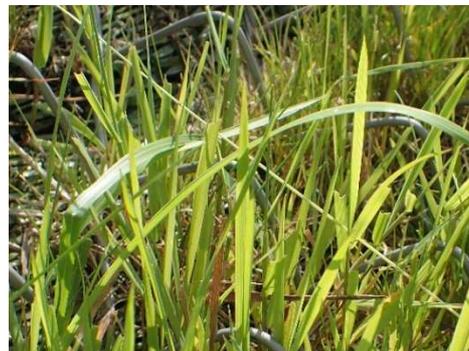
シカの食害痕は、三角金網の突起部からはみ出たトールフェスクにわずか見られました。一方、イ、ススキは、4月調査とは違って食害されておらず、この時期はシカの餌が他の場所でも豊富にあることを示していると考えられます。

シカ食害痕 2022.07.14

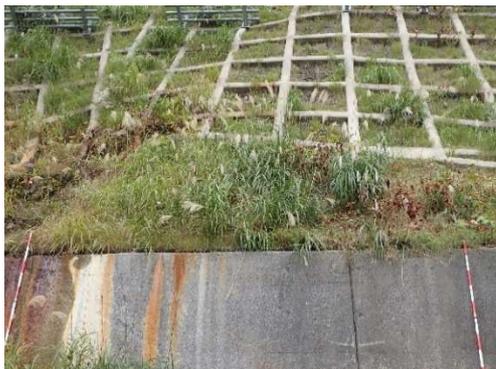
グリーン斯拉ッガーの配合種子の植物、既存植生などは、7月調査結果と変わらず順調に生育し、ススキは果穂を出し、オオイタドリは枯れ始めていました。

緑化マット等施工地全景 2022.10.06

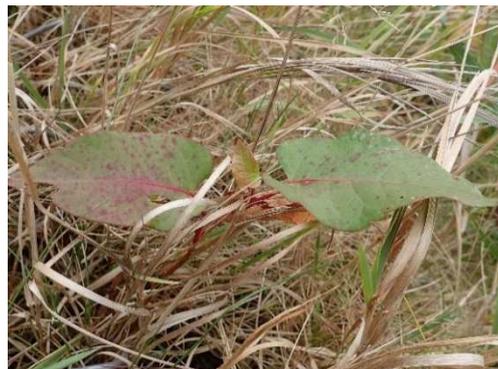
オオイタドリの1個体のみ、茎や葉の一部が赤くなっており、酸性硫酸塩の影響と見られますが、総じて、アルカリ資材入りの植生マットに配合された植物や既存植生は、順調に生育したと判断しています。

赤みを帯びたオオイタドリ 2022.10.06

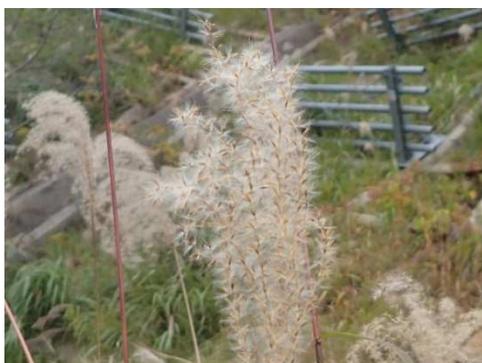
ススキの果穂 2022.10.06

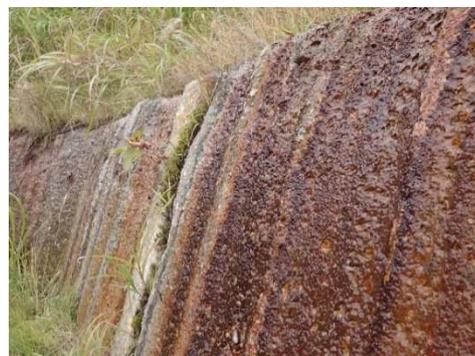
当該施工地の横は、山腹下部からの酸性硫酸塩の湧水が多く、山腹基礎工として施工されているコンクリート土留工の天端や前法部分に流下しています。2022年は、酸性硫酸塩によるコンクリートの侵食量が目立ってきていると感じました。

コンクリートの侵食 2022.10.06

このため、当該施工地横の湧水が流下しているところの土壌を採取して、当社グループ会社の試験研究所に分析を依頼したところ、分析結果は、pH (H₂O₂) は 2.69 (pH(H₂O)は 3.23) でした。

2018年の土壌分析結果のpH(H₂O₂) 3.01 (pH(H₂O)は 3.34)と、酸性硫酸塩の濃度は大きく変わってはいないので、2022年夏季の降雨量の多さが、酸性硫酸塩の湧水量や希釈された表面水量に影響を与えて、コンクリート侵食に拍車をかけたのではないかと考えられました。
