2023・夕張市沼ノ沢での航空緑化工の緑化状況について

当社では、スラリー散布から90日目に当たる2023年10月18日に、当該地の緑化状況を調査しましたので、以下、報告します。

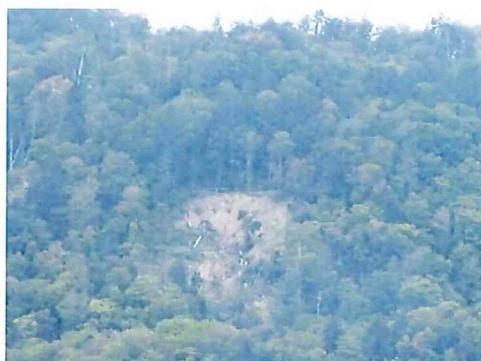
国道 452 号線のメロンドーム付近から見ると、2019 年 9 月 16 日は、土色の大きな崩壊地の方が確認できました。当該地及びその周辺は、地すべり地形を呈しており、崩壊地の上部は、地すべりの上部の小ブロックの末端部に当たる崖地に当たると考えられており、この崖地が目立っていました。

沼ノ沢の崩壊地 2022.09.16

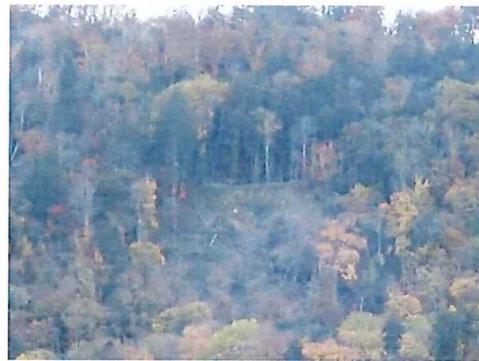
ところが、スラリー散布から 90 日目に当たる 2023 年 10 月 18 日に、メロンドーム付近から見ると、当該地は、うっすらと緑色を呈し、周囲の森林との区別がつきにくくなり、緑化が進んだことが遠景からもうかがえました。

沼ノ沢の崩壊地 2023.10.18

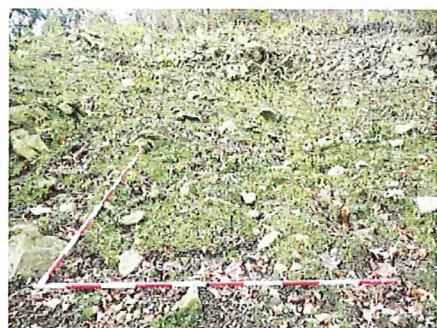
当該地には、既存植生のほかに、急崖地、崖錐地などのギャップがありますが、そのギャップにおいて、EBA2 で配合した草本類 3 種、ハードフェスク、メドハギ、ヨモギの生育を確認しました。

EBA2 のスラリーは、「ECO バインド」「「稚内珪藻土」などの土壤基材に「水付き、肥料付き、種子付き」のいわば「人工土壤」です。この人工土壤が地面に付着し、草本類 3 種が芽吹いており、付着状況の観察の結果、緑化材料の配合やその均質性などに問題はないと思われました。

緑化状況 2023.10.18

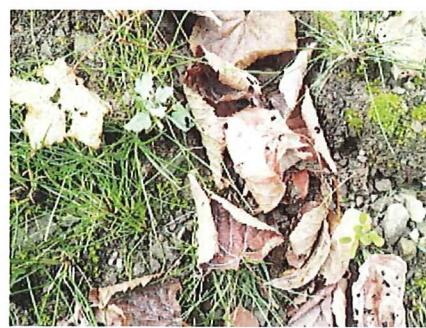
ハードフェスク等の生育 2023.10.23

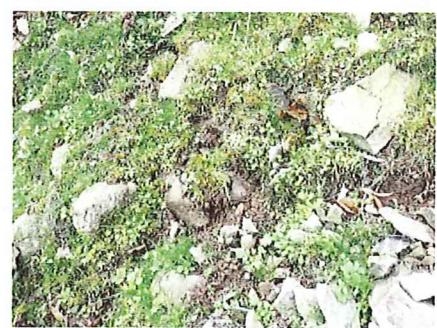
緑化状況 2023.10.18

総体的には、草本類 3 種は順調な生育と言えますが、次のような局所では、「人工土壤」が流亡して、緑化が不成績となっていました。

- ①急崖で岩が露出しているところ
- ②崖錐で転石が多いところ
- ③ガリーが発達しているところ
- ④エゾシカによるシカ道となっているところ

もともと人工土壌は薄い被膜で、岩盤上ではすぐに不透水層となるため、植物の根を伸ばしていく空間が少なすぎます。土砂が動かないところ、岩と岩の隙間の土部分などでは緑化されていますが、それ以外は、筋工などによる表面水の分散やシカの侵入防止柵の設置などをしなければ、安定的な緑化は望めないと思われます。

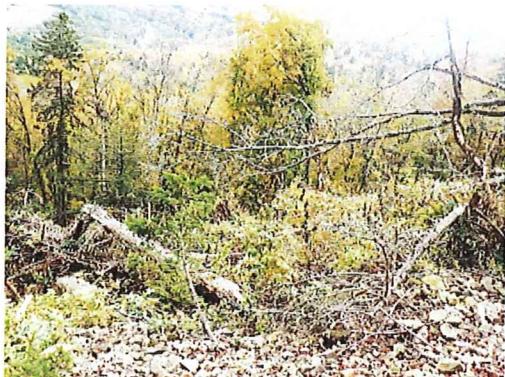
既存植生 2023.10.18

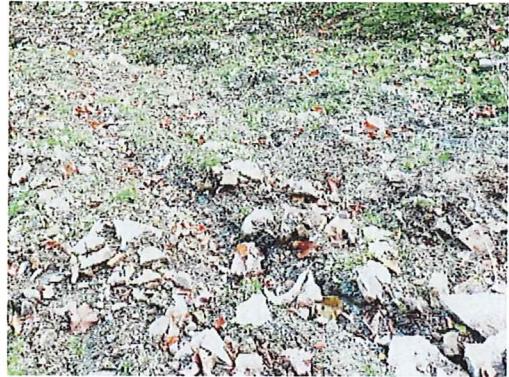
ガリーでの植生 2023.10.18

最大日雨量は多くはありませんが、短時間強雨が3回ほどあったことが、岩盤やガリーに付着したEBA2の「人工土壌」の流亡の原因の一つになったと考えています。

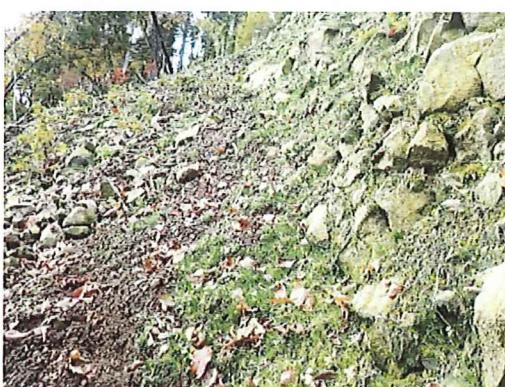
シカ道のガリー 2023.10.18

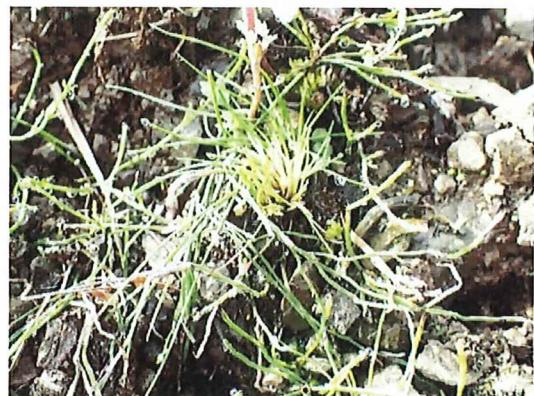
実播したイネ科のハードフェスクは、西洋芝の寒地型芝草で、生育型は「叢生型（株立ち）」で、分かつて増えるタイプです。当該地では、エゾシカによるシカ道沿いのハードフェスクの食害が見られましたが、根こそぎではないので、2024年の春には、株立ちし、表面水の分散や土砂の移動量を抑制するものと期待しています。

エゾシカによるハードフェスクの食害 2023.10.18
