# 三次元点群データを活用した集水井の点検事例 — 立ち入り不能集水井の場合 —

国土防災技術北海道株式会社 青木 大輔 伊藤 浩介 平元 万晶  
国土防災技術株式会社 鍋木 開

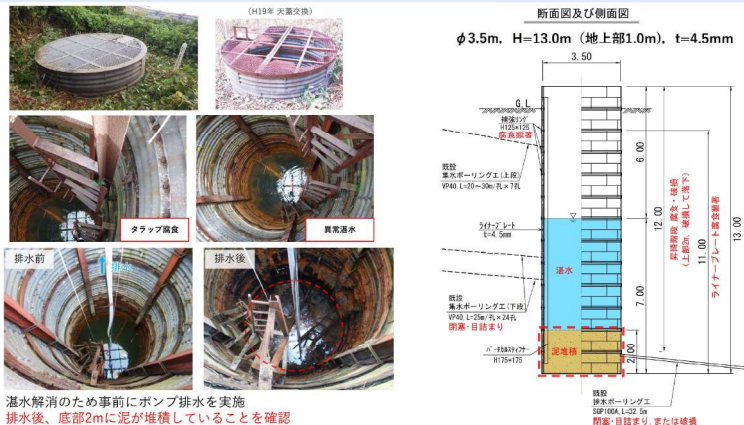
## 現況写真・劣化状況：立ち入り不可能
