# 知内町小谷石中の沢での酸性硫酸塩対策緑化工試験地調査・その3

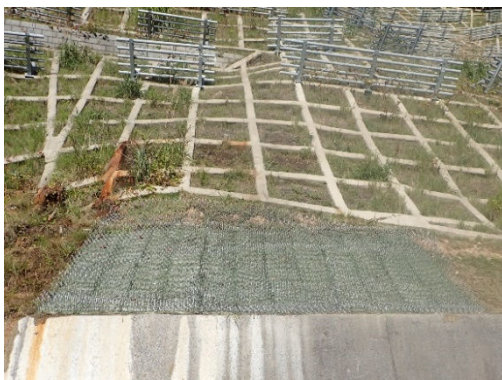
緑化マット等施工地全景 2021.10.06

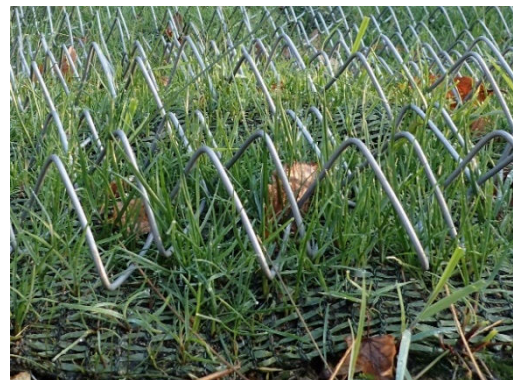
グリーンスラッガーでは、ヨモギと芝類の発芽を確認しました。芝類は、茎・葉の状況が良くわからないため、品種の判別まではしませんでした。

芝類の発芽状況

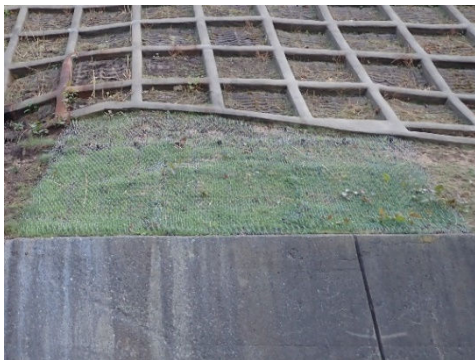
植生マットに配合した種子の植物や、植生マットの下にあった既存植生の芽吹きが見られました。既存植生の芽吹きは、グリーンスラッガー敷設前に、まだら状に生育していたイヤススキなどで、地上部を刈り払う程度の地寄せを行ったもので、根まで除去していないことによるものです。

緑化マット等施工地全景 2022.04.27

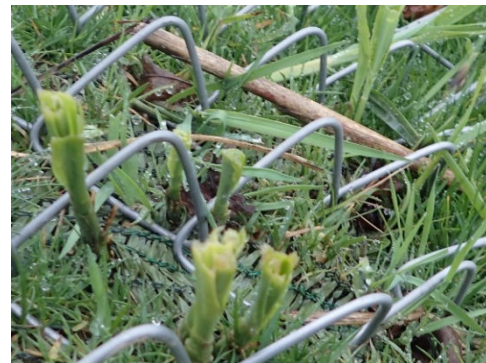
三角金網の金網からはみ出た部分の芝類や既存植生のススキなどに、シカと見られる食害痕が見られました。

食害痕はグリーンスラッガー施工地だけでなく、山腹工全体で見られ、融雪時の餌の少なさを反映しているものと思われました。

ススキなどのシカ食害痕 2022.04.27

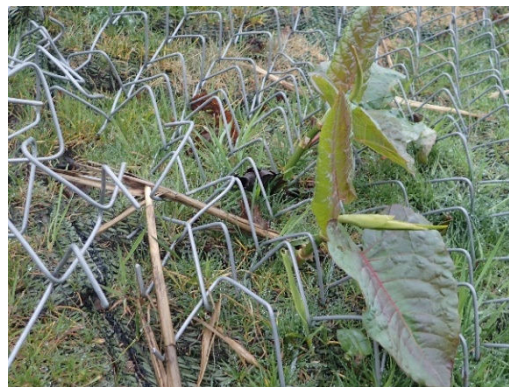
既存植生のうち、オオイタドリはシカにとって不嗜好性植物と見られ、食害痕は認められませんでした。

三角金網は、上記の食害痕のほかに、金網の重ね部分に乱れが生じていたことから、2021 年 11 月調査と同様にシカは侵入しているものと推察されましたが、根の部分は保全されているので、当初の設置目的は果たしていると考えます。

三角金網の乱れとオオイタドリ 2022.04.27

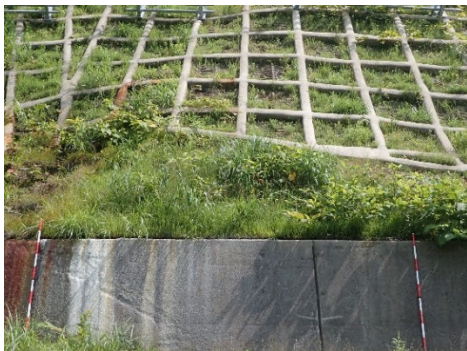
植生マット配合種子のうち、芝類では、配合量の多いトールフェスクが良く見られ、ケンタッキーブルーグラス、クリーピングレッドフェスク、レッドトップも確認されましたが、バミューダグラスは確認できませんでした。芝類以外では、ヤマハギ、メドハギ、ヨモギの3種は確認でき、特にメドハギは配合量の多さから目立っていました。

しかしながら、これらの配合種子よりも、イ、ススキ、オオイタドリといった既存植生の方が、もともと根が形成されていたこともあって、旺盛な繁茂を示していました。

いずれにしても、生育している植物は、酸性硫酸塩の影響は受けておらず、アルカリ資材入りの植生マットは、機能しているものと思われました。

緑化マット等施工地全景 2022.07.14

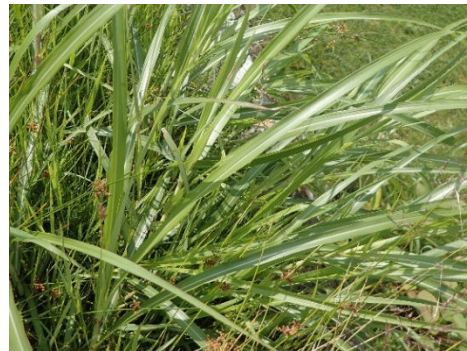
ススキ 2022.07.14

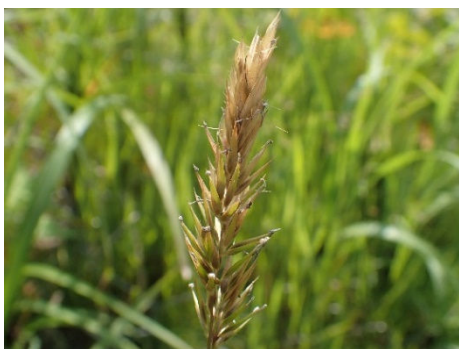
クリーピングレッドフェスク 2022.07.14

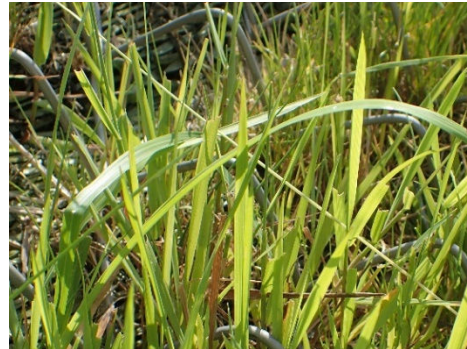
シカの食害痕は、三角金網の突起部からはみ出たトールフェスクにわずか見られました。一方、イ、ススキは、4 月調査とは違って食害されておらず、この時期はシカの餌が他の場所でも豊富にあることを示していると考えられます。

シカ食害痕 2022.07.14

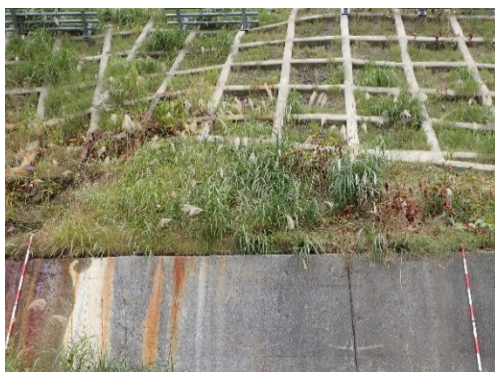
グリーンスラッガーの配合種子の植物、既存植生などは、7 月調査結果と変わらず順調に生育し、ススキは果穂を出し、オオイタドリは枯れ始めていました。

緑化マット等施工地全景 2022.10.06

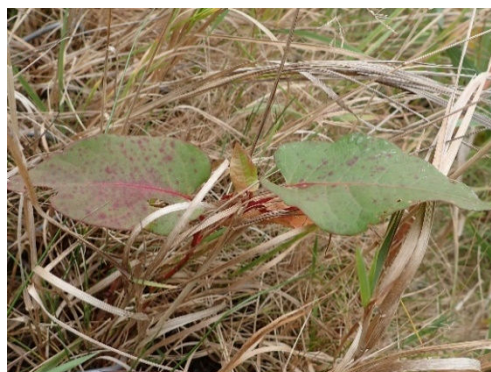
オオイタドリの 1 個体のみ、茎や葉の一部が赤くなっており、酸性硫酸塩の影響と見られますが、総じて、アルカリ資材入りの植生マットに配合された植物や既存植生は、順調に生育したと判断しています。

赤みを帯びたオオイタドリ 2022.10.06

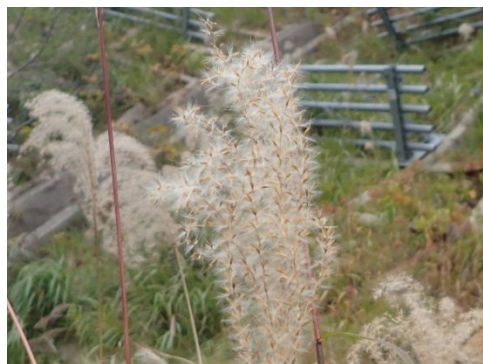
ススキの果穂 2022.10.06

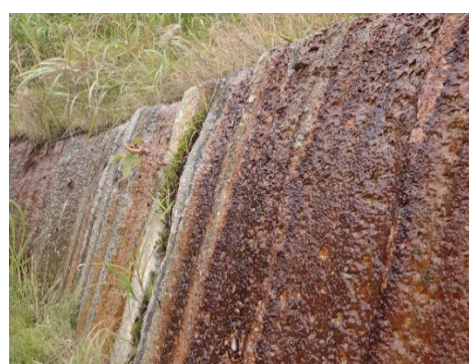
当該施工地の横は、山腹下部からの酸性硫酸塩の湧水が多く、山腹基礎工として施工されているコンクリート土留工の天端や前法部分に流下しています。2022 年は、酸性硫酸塩によるコンクリートの侵食量が目立ってきていると感じました。

コンクリートの侵食 2022.10.06

このため、当該施工地横の湧水が流下しているところの土壌を採取して、当社グループ会社の試験研究所に分析を依頼したところ、分析結果は、pH (H<sub>2</sub>O<sub>2</sub>) は 2.69 (pH(H<sub>2</sub>O)は 3.23) でした。

2018 年の土壌分析結果の pH (H<sub>2</sub>O<sub>2</sub>) 3.01 (pH(H<sub>2</sub>O)は 3.34) と、酸性硫酸塩の濃度は大きく変わってはいないので、2022 年夏季の降雨量の多さが、酸性硫酸塩の湧水量や希釈された表面水量に影響を与えて、コンクリート侵食に拍車をかけたのではないかと考えられました。

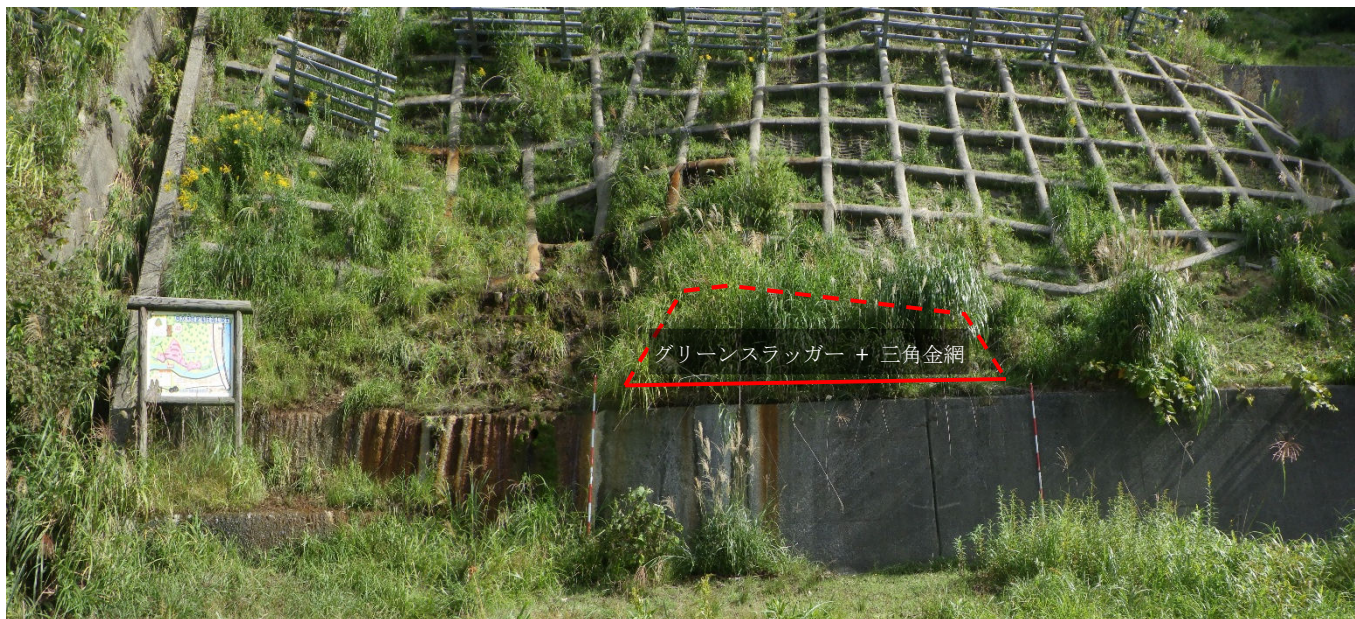
全景（写真-R7-1）

施工区域は、ススキが旺盛に繁茂しており、周囲と比べて明らかに効果が発揮されている状況でした。

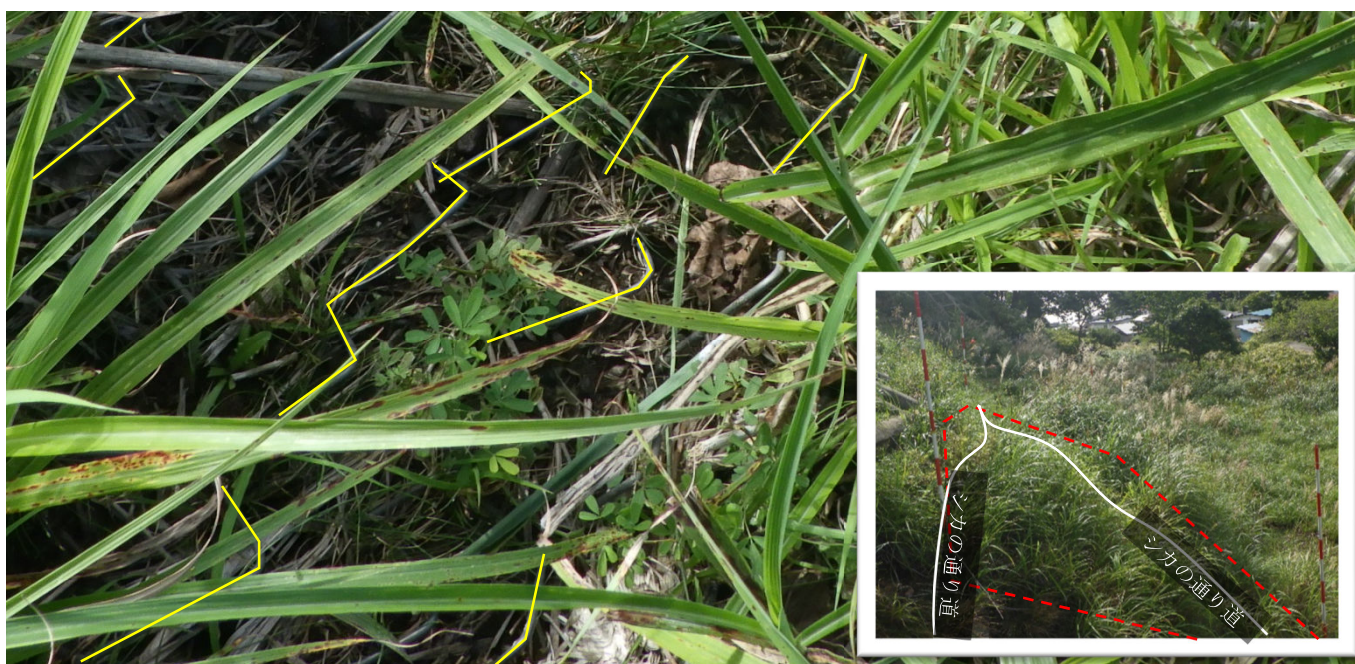
グリーンスラッガー+三角金網施工地内のシカの通り道の拡大写真（写真-R7-2 黄線は露出している金網の鉄線）

施工区域内のシカの通り道と思われる部分も、三角金網の効果で土壌が攪乱されず、製品に配合されていた草本類（メドハギ等）はシカの食害やススキの被圧を受けながらも下層で生育している状況が確認できました。

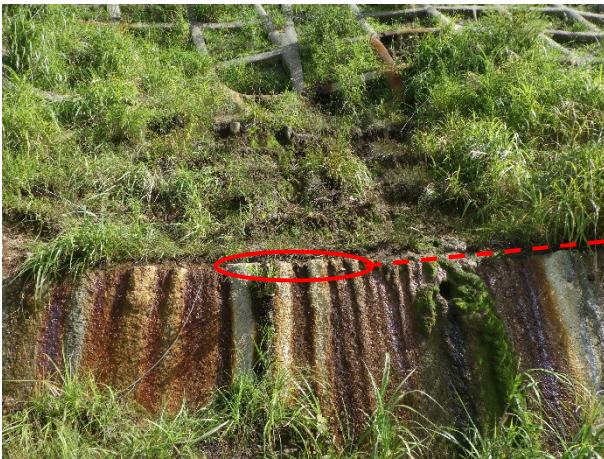
山腹下部の酸性の湧水によりコンクリート土留工の天端や前法部分の侵食がさらに進んでいました。

正面から見た侵食状況

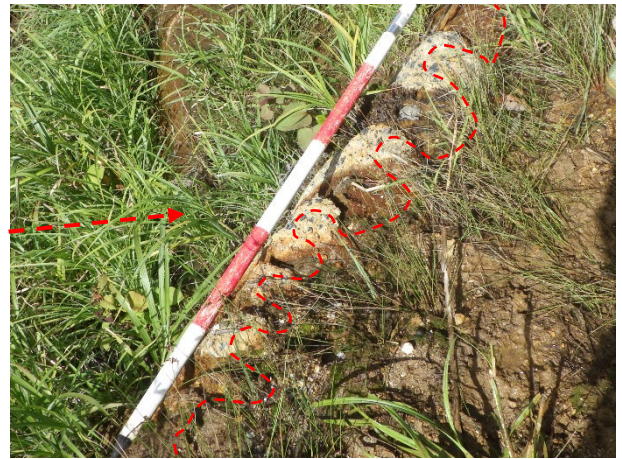
天端から見た侵食状況
