# 災害対応業務の取組み事例

## -奥地林道赤川線で発生した地すべり災について-

北海道渡島総合振興局 東部森林室 森林整備課  
国土防災技術北海道株式会社 技術業務部

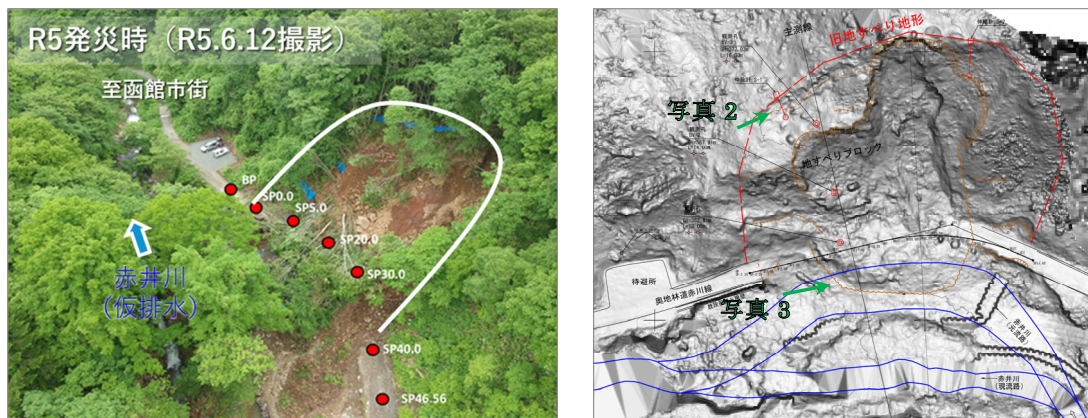
令和5年6月の大雨により、幅・斜面長ともに約50mの範囲で崩壊や亀裂の発生が確認された。これにより、斜面末端に位置する林道が寸断され、通行不能となった（写真1）。現地踏査及び地上レーザ計測データを用いて作成した微地形図より（図1）、斜面頭部での開口幅20～50cmに達する明瞭な拡大亀裂（写真2）、斜面下部（林道路面）での移動土塊による押し出し（写真3）、崩壊地内や斜面末端での湧水が確認されたことから、本林道災害は土塊の崩壊を伴った地すべり現象と判断し、復旧対策の検討に必要な地すべり調査を提案した。

写真-1 UAV 写真（左），図-1 微地形図（地上レーザ計測を用いて作成）（右）

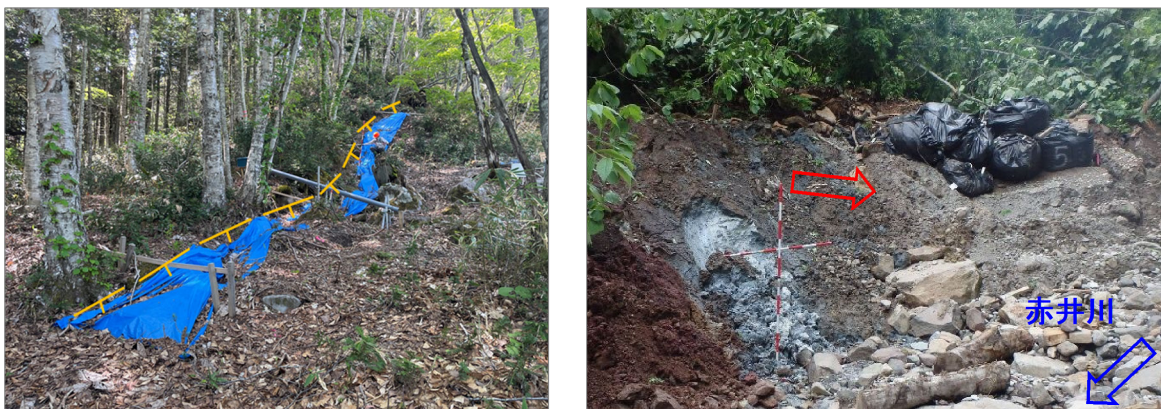
写真-2 斜面頭部の拡大亀裂（応急対策としてブルーシートで養生）（上）

写真-3 斜面下部の移動土塊による押し出し（林道路面）（下）

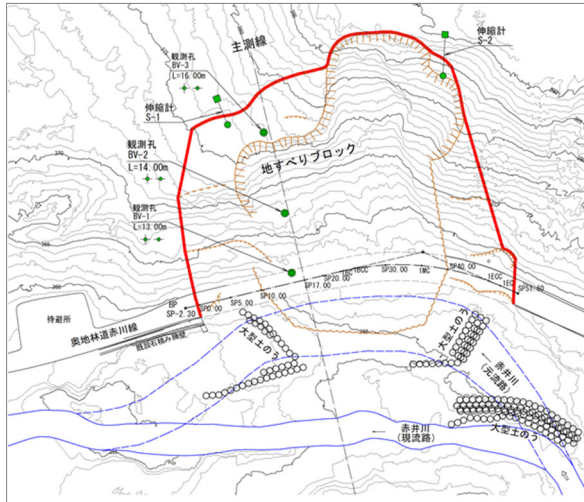
地すべり主測線上で調査ボーリング3孔を実施し、調査孔を用いた動態観測（パイプ歪及び地下水観測）を行うとともに、斜面頭部の亀裂位置で地上伸縮計による地表面変動を計測した（図2）。調査の結果、基岩が強風化凝灰角礫岩からなり、その上位に平均層厚約4～5m、N値10未満の礫混じり粘性土を主体とした移動層が分布する地すべり断面が想定された（図3）。

図-2 地すべり調査計画平面図（左），図-3 地すべり断面図（右）

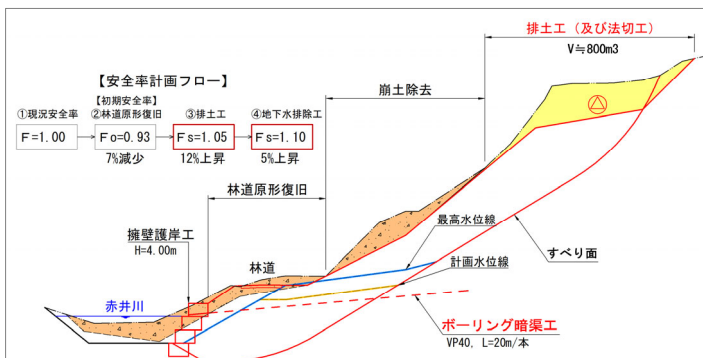
図-4 地すべり対策工 計画断面図（左），写真-4 対策工施工後（右）

安定解析では、現状安全率  $F=1.00$  とし、林道を保全対象として計画安全率  $F_s=1.10$  と設定した。また、林道復旧に伴い地すべり末端の崩土を除去した状態における初期安全率は  $F_0=0.93$  と算定され、これを対策工計画の出発点とした。対策工計画は、地下水位低下のための地下水排除工（ボーリング暗渠工）による5%の安全率上昇を見込んだうえで、不足する安全率12%を負担できる工法について比較検討を行った。その結果、施工性に問題がなく、最も経済的となった排土工（頭部排土量  $800\text{m}^3$ ）を採用した。また、地すべり末端の侵食防止対策として設置する擁壁護岸工は、フレキシブルな構造である「省力化大型カゴ工」を採用した（図4）。

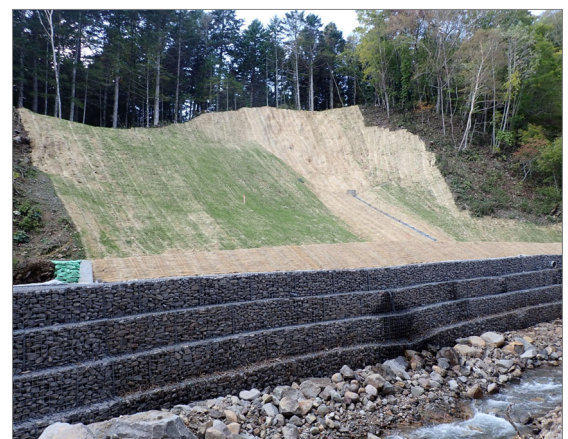
施工後の観測の結果、地下水位は約2m低下しており、現状安全率  $F=1.11$  となった。ボーリング暗渠工吐出し口からの良好な排水も確認され、対策工は十分な機能を発揮しているといえる。
