胆振東部地震に起因した崩壊地での緑化試験による緑化状況・その3

当社では、胆振東部地震災害発生から約1年後の2019年（令和元年）9月17日から9月20日まで、地独）北海道立総合研究機構様（担当は森林研究本部林業試験場）から「大規模崩壊地森林造成実証試験その2委託業務」として受注した緑化工の施工を行っています。

当該業務の内容は、通常、航空緑化工としてヘリコプターで空中散布するスラリー（液体に固体を混ぜ合わせたもの）を、3箇所（高丘8、高丘9、幌内）の小面積緑化試験地に、人肩運搬し、人力で散布するというものでした。スラリーは2種類散布していますが、このうちの緑化の成果が出ている「ECO バインド Air 工法」（以下「EBA」といいます。）について、2022年5月19日と10月18日の2日間、緑化状況の現地確認を行いました。EBA施工後、前者は2成長期を過ぎた春季に当たり、後者は3成長期を過ぎた秋季に当たります。以下、その結果を報告します。

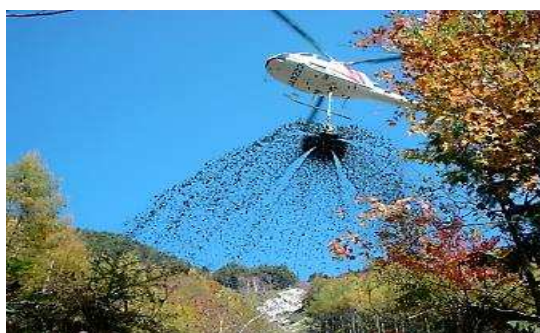
航空緑化工・スラリーの散布のイメージ

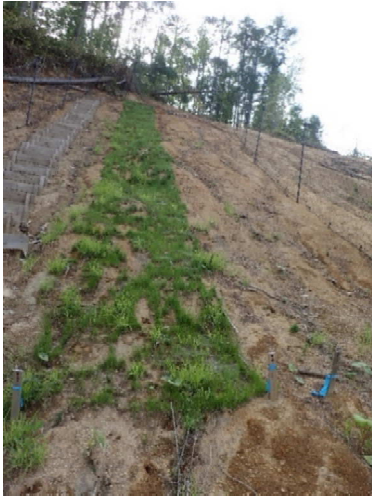
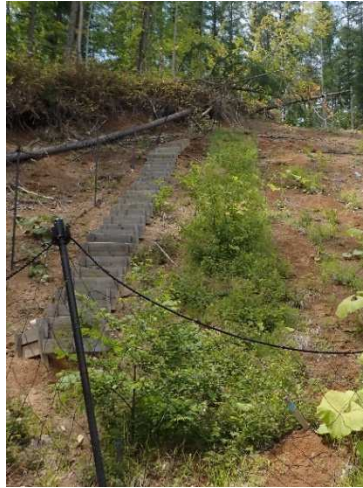
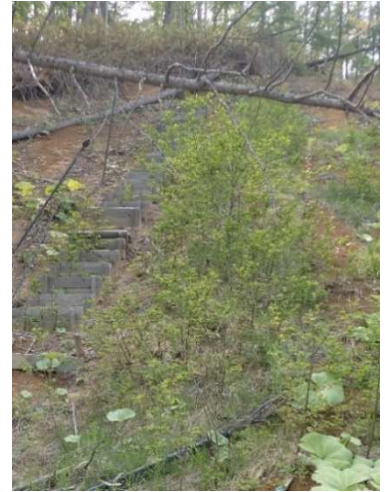
EBAで実播したヤマハンノキなどの木本類が順調に生育し、木本類の生育が少ないところではハードフェスクなどの草本に被覆し、表面侵食の防止をしていました。高丘8は、3か所のうち、比較的湿潤な試験地であるため、特に生育が順調でした。

高丘 8 2020.06.04

高丘 8 2021.06.08

高丘 8 2022.05.19

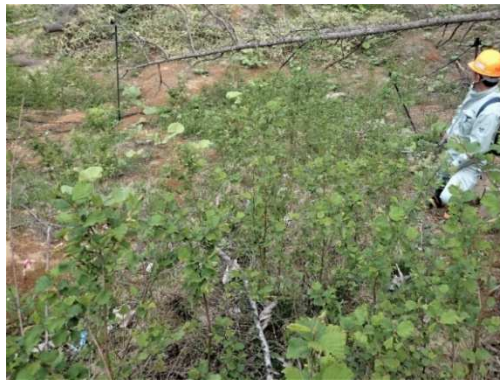
ヤマハンノキなどの生育状況 2022.05.19

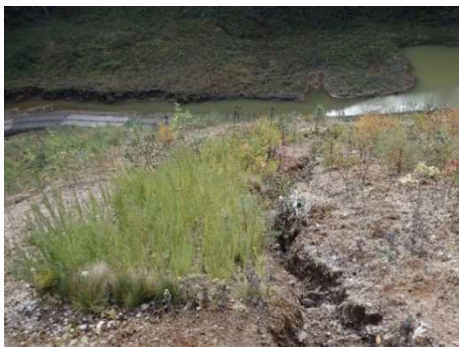
これまでの雨などの影響を受けて幌内（シカ柵あり）では、EBA 施工地の横に発達したガリー（gully）によって、EBA の植生が一部侵食されました。このガリーの横侵食が進めば、さらに侵食を受ける可能性があります。土砂移動が想定される崩壊地全体に、できるだけ早期に EBA を施工すると、このようなガリーの発達をかなり抑えることができたのではないかと考えられました。

EBA 施工地横のガリー 幌内（シカ柵あり）
2022.05.19

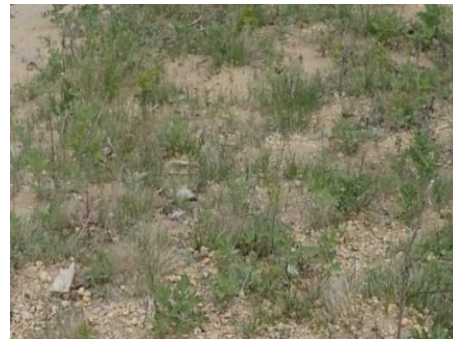
また、幌内（シカ柵なし）では、崩壊地上部からの土砂流入が多いのにも関わらず、土砂に埋まりながらもハードフェスクやヨモギが生育していました。

土砂の流入とヨモギ・ハードフェスク
幌内（シカ柵なし） 2022.05.19

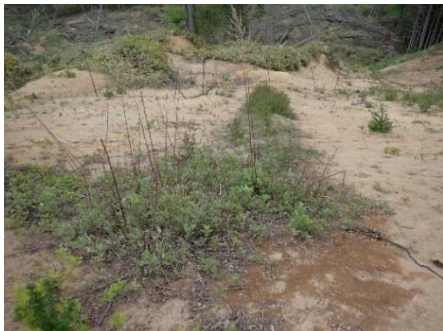
実播したヨモギは、地下茎を伸ばすタイプの植物であり、実播施工範囲外へ生育範囲を広げている様子が高丘 9 では顕著に見られ、初期緑化材料として優れていることを再認識しました。

ヨモギ生育地の拡大 高丘9 2022.05.19

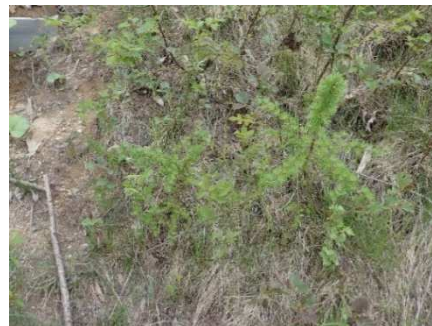
EBA 施工地には、実生のケヤマハンノキやカラマツも順調に生育しており、これらの実生のものは凍上による倒伏などの被害はありませんでした。このことは、EBA の緑化材料である、ECO バインド、細粒バーク、ファイバー類、肥料などの土壌基材が、散布直後から森林土壌の役割を果たし、凍上にも対抗できるよう、実生の樹木の根の発達を促しているからではないかと思われました。

カラマツ実生とハードフェスク 高丘8
2022.05.19

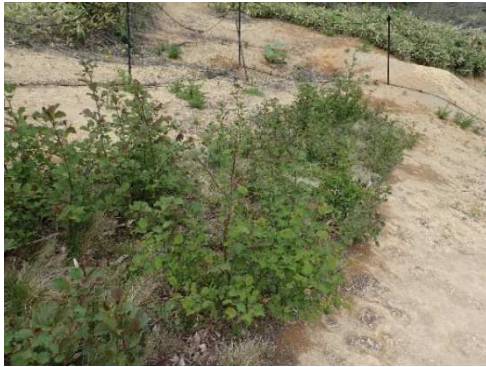
次の高丘9の写真では、このような乾燥した時期であってもEBA施工地の表層は保湿状態で、根の範囲も推定できそうな状況が見られますが、それに隣接した施工地外では乾燥した土の色をしています。

EBA施工地は森林化が進んでおり、森林の有する水土保全機能（水源涵養機能、土砂流出防止機能及び土砂崩壊防止機能）の向上を顕著に表していると思われました。

水土保持機能 高丘 9 2022.05.19

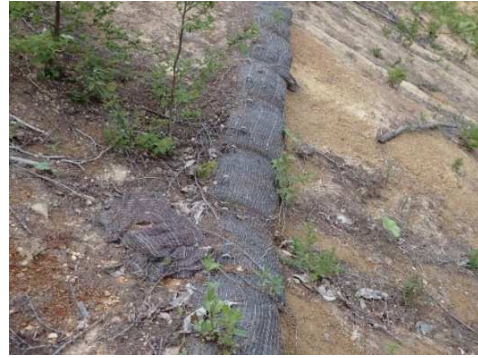
高丘8では、EBA施工地外に土嚢筋工が設置されており、この筋工は、表面水の分散を図り、表面侵食の防止、ガリーの発達を抑えていることが認められました。胆振東部地震による荒廃地においては、植生被覆されず、ガリーの未発達な崩壊地の斜面では、斜面を小ブロック化するとともに、表面水の分散を図る簡易な工法として、欠かすことができないものと思われます。この工法と、航空実播工を組み合わせると、早期の緑化を図ることができると思われれます。

土嚢筋工 高丘 8 2022.05.19

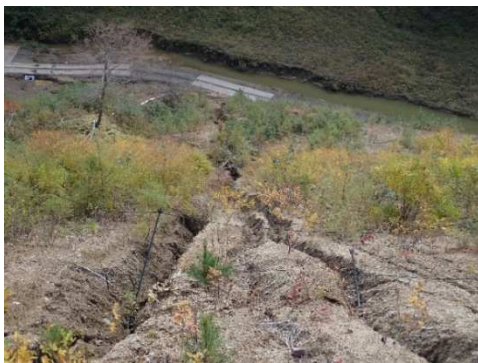
幌内では、ガリーの発達とそれに伴う土砂移動量の多さを感じました。次の写真は、いずれも EBA 施工地外ですが、①縦浸食段階のもの、②縦浸食が基岩の泥岩層にぶつかり横浸食段階に移行したものの、二つが見られました。2022年の8月16日の日雨量86mmや9月23日の日雨量59.5mmの降雨の影響が大きいのではないかと考えられます。

①ガリー（縦浸食段階） EBA 施工地外
2022.10.18

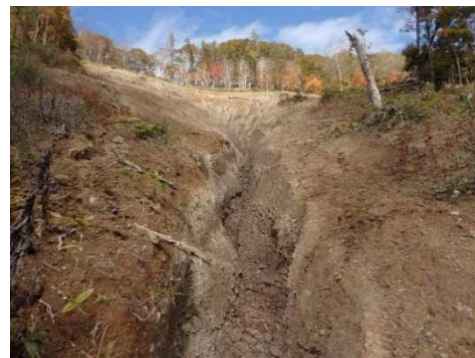
②ガリー（横浸食段階） EBA 施工地外
2022.10.18

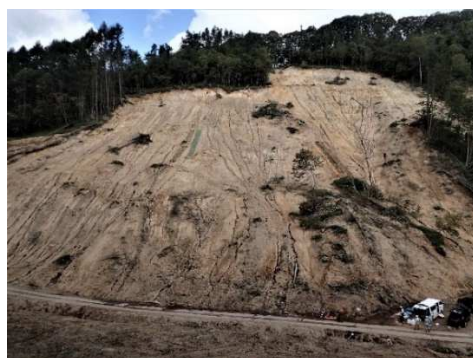
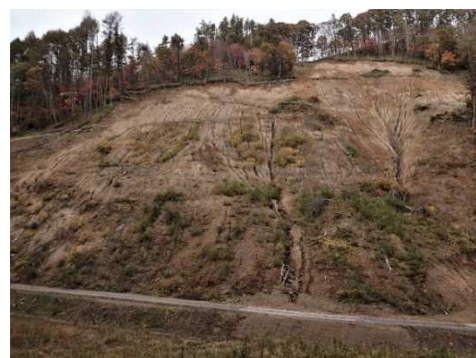
幌内 EBA 施工地（施工直後） 2019.09.24

幌内 EBA 施工地 2022.10.18

幌内の E B A 施工直後の 2019 年と今回の 2022 年の全景写真を比較すると、EBA 施工地は象の背中に張った絆創膏程度で認識することが難しいですが、ガリーの発達と自然植生の侵入は見てとれます。

当該地は、これからも、降雨の度に、侵食による不安定土砂の生産を続けていくことになり、森林化している EBA 施工地では、主に木本類の根の緊縛力が試されることとなります。
