# 知内町小谷石中の沢での酸性硫酸塩対策緑化工試験地調査・その4

## 3 2026 年（令和 8 年）調査

2018 年の施工から約 8 年、2021 年の施工から約 5 年経過後の状況について調査を実施しました（7 月 28 日）。

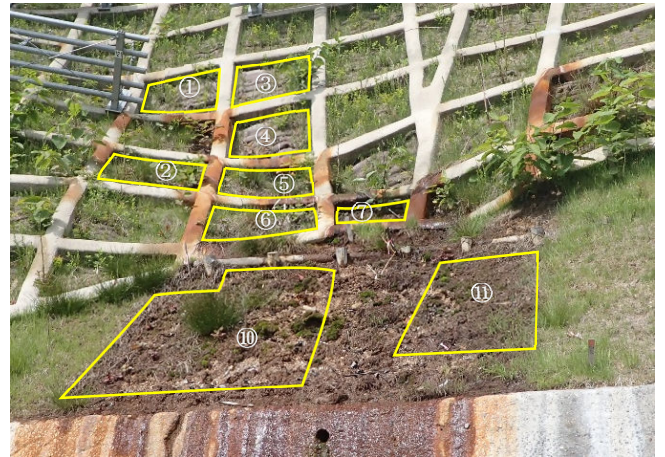
a. 施工前（2018 年 5 月 30 日）[写真-2]

- ・酸性硫酸塩の影響により裸地化している状況  
（特に⑩⑪予定箇所）

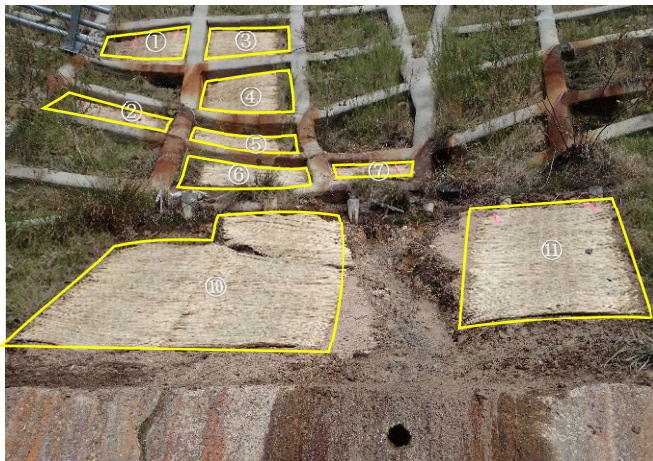
b. 施工後（2018 年 10 月 18 日）[写真- 3]

- ・酸性改良材、植生基盤材、人工芝の施工状況

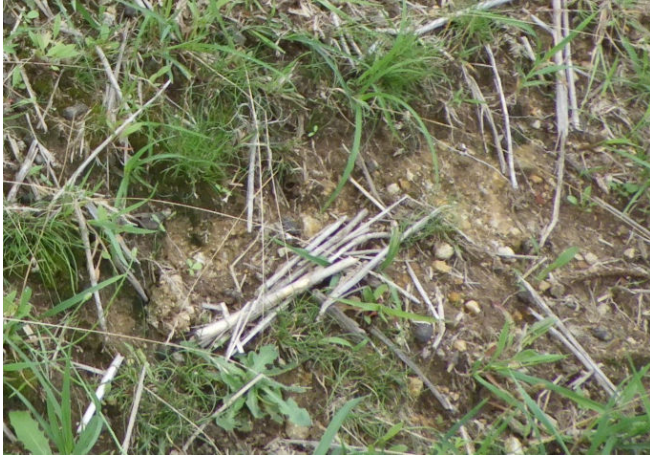
b. 三角金網なし（2026 年 7 月 28 日）[写真-6]

- ・草本類の間の表土が露出している状況

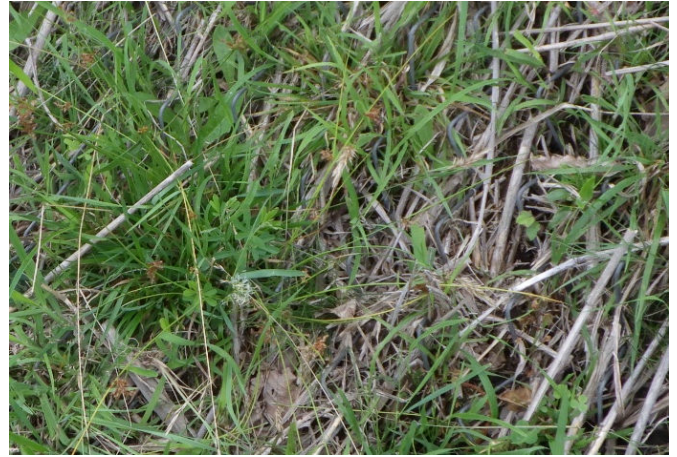
c. 三角金網あり（2026 年 7 月 28 日）[写真- 7]

- ・L 層を主体とした A<sup>0</sup> 層で被覆されている状況

その結果、地表面が L 層を主体とした A<sup>0</sup> 層で被覆され、草本類の根系の発達に良好な環境が維持されています。
